DE SOURCE SÛRE

LA QUALITÉ DES COURS D'EAU VAUDOIS

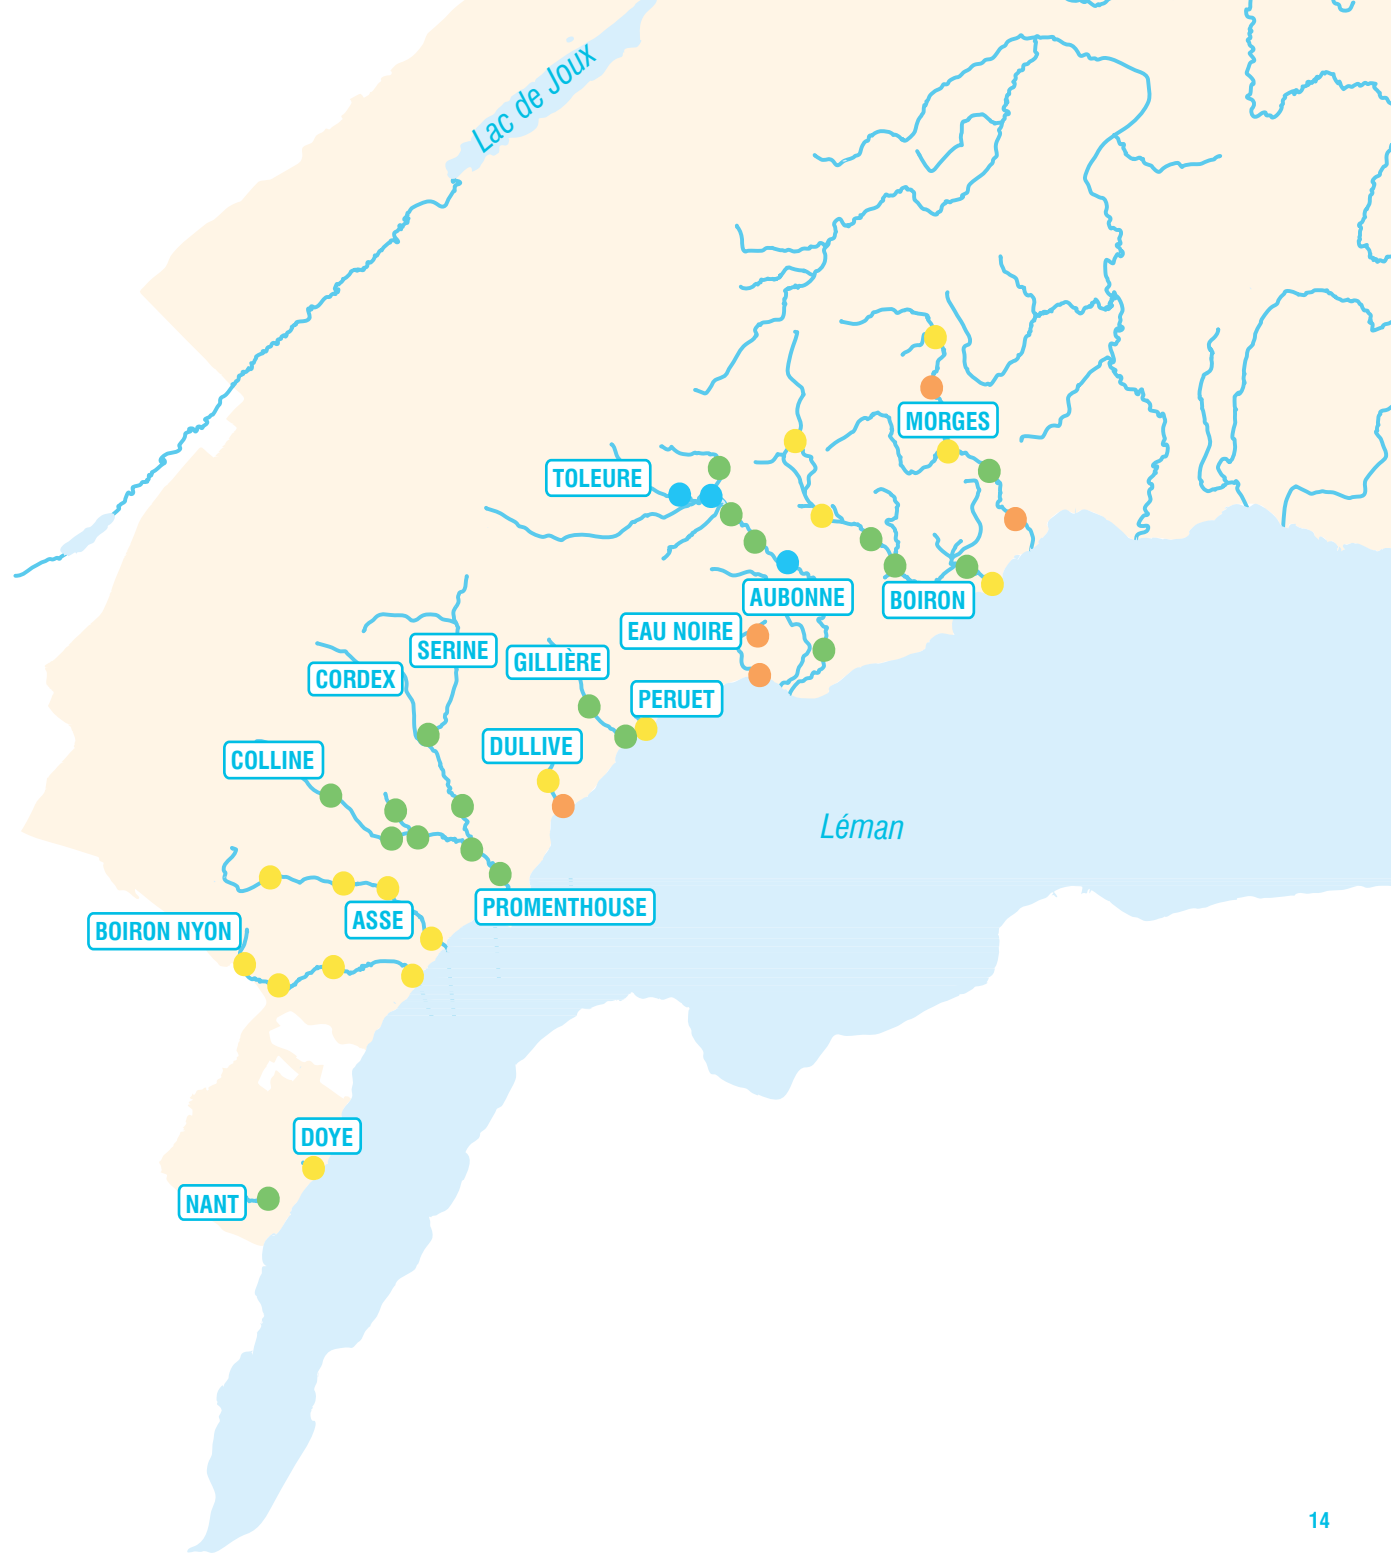
> ARBOGNE	
Amont Corcelles 2011	● 15
Haras Fédéral 2011	● 9
> ARNON	
Amont Vuitebœuf 2010	● 16
Aval La Mothe 2010	● 16
Le Moulin 2010	● 14
Péroset 2010	● 16
Amont Lac 2010	● 15
> ASSE	
Chésèrèx 2013	● 12
Moulin Velliet 2013	● 10
Calèves 2013	● 9
Nyon 2013	● 9
> AUBONNE	
Le Roselet 2013	● 15
Aval barrage 2013	● 16
Volaille 2013	● 15
Aubonne amont pont 2013	● 17
Le Coulet 2013	● 16
> AVANÇON	
Amont Le Bévieux 2012	● 13
Amont STEP Bex 2012	● 12
> AVANÇON D'ANZEINDE	
Les Pars 2012	● 13
Amont la Peufaire 2012	● 9
> AVANÇON DE NANT	
Amont Les Plans 2012	● 14
Amont la Peufaire 2012	● 13
